Effondrement sur le chantier "Météor"

Date : 4 avril 2003

Mission n° 2003-0054-01

Dans la nuit du 14 au 15 février 2003, la voûte du tunnel en construction pour le prolongement "Olympiades" de la ligne de métro "Météor" s'est effondrée, entraînant la formation d'un fontis dans la cour de l'école maternelle "Auguste Perret". Monsieur le Ministre de l'Équipement, des Transports, du Logement, du Tourisme et de la Mer a demandé au Conseil Général des Ponts et Chaussées de diligenter une mission d'enquête administrative (annexe 1 : lettre de mission).

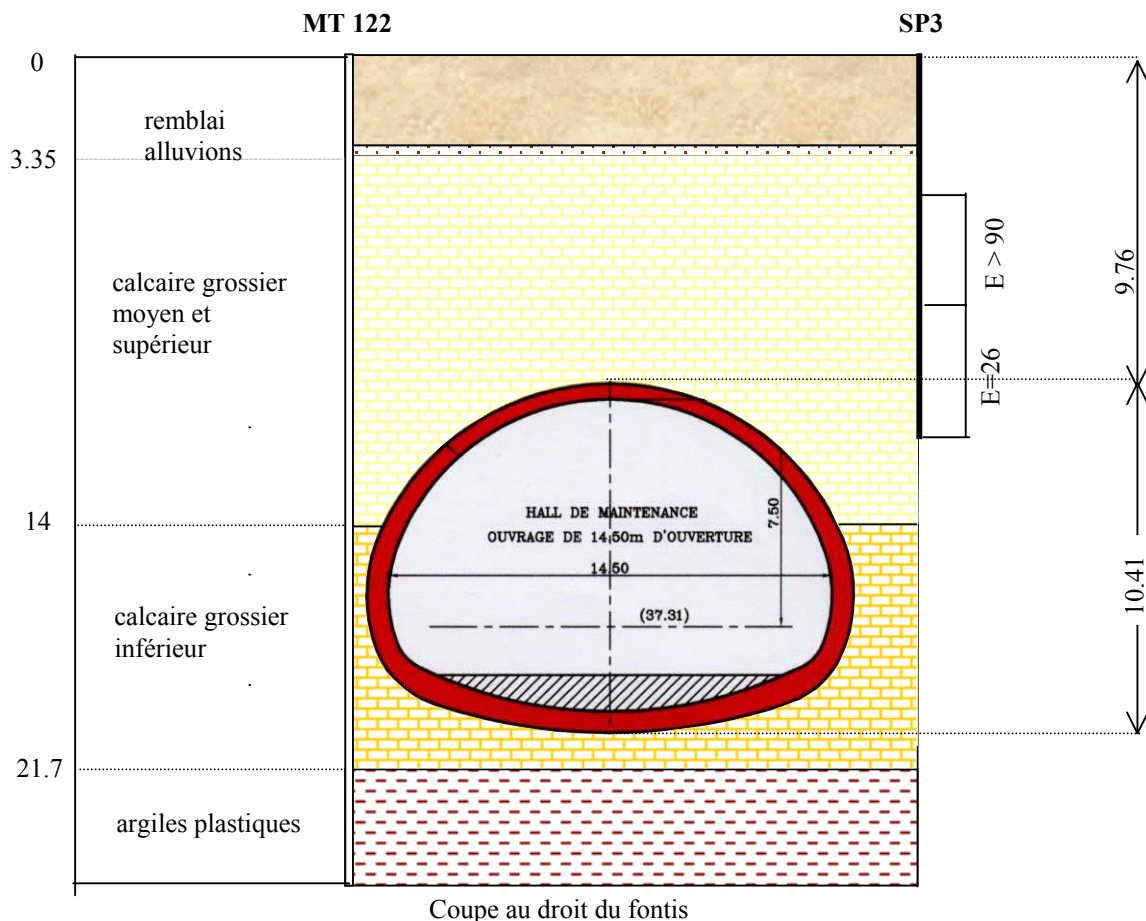
La coupe géologique est simple : sous une épaisseur de remblais et de formations récentes de 3 mètres environ, on trouve, soit les marnes et caillasses dans la partie située sous la rue de Tolbiac, soit directement le calcaire grossier divisé en deux parties, les argiles du Sparnacien, le calcaire de Meudon et la craie. La structure géologique est très régulière, avec un léger pendage qui explique la disparition des marnes et caillasses au niveau du puits TEP.

Le calcaire grossier moyen et supérieur a fait l'objet d'exploitation de carrières: souterraine à l'est du puits TEP et à ciel ouvert au niveau du groupe scolaire. Des injections ont été faites pour les consolider et améliorer les caractéristiques des remblais utilisés pour les combler. Des soutènements plus importants ont été mis en place dans ces zones de carrières.

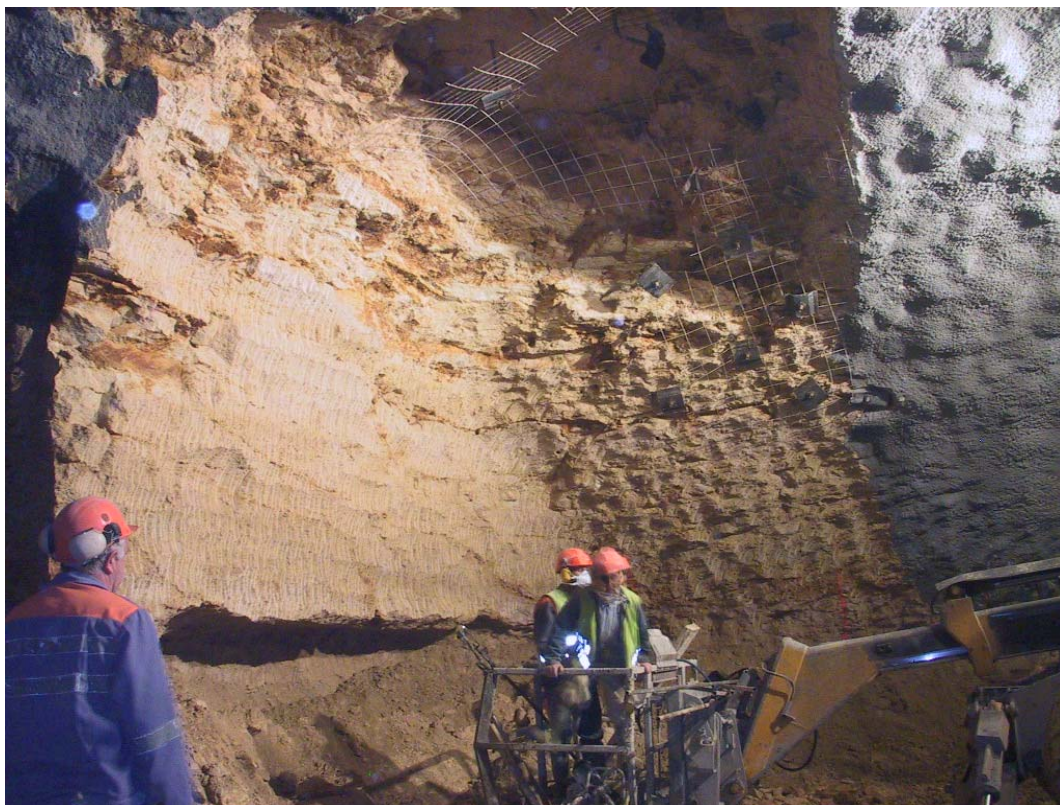
Front au pm 552

Les chutes de blocs importantes, généralement en clef de voûte et les hors-profils sont aussi notés : A partir du pm 485, elles se multiplient : l'imprécision des relevés ne permet pas de suivre exactement leur développement et l'orientation de ces anomalies. Leur importance est très grande, puisqu'il en résulte des hors-profils de 1 mètre alors que la couverture calcaire au dessus de la voûte, au niveau du sondage MT 122 n'est que de 6.40 mètres (coupe p 6). Il semble cependant qu'une bande de terrain de mauvaise qualité recoupe le hall entre les pm 485 et 566, sa direction étant donc très voisine de celle de la fracturation.

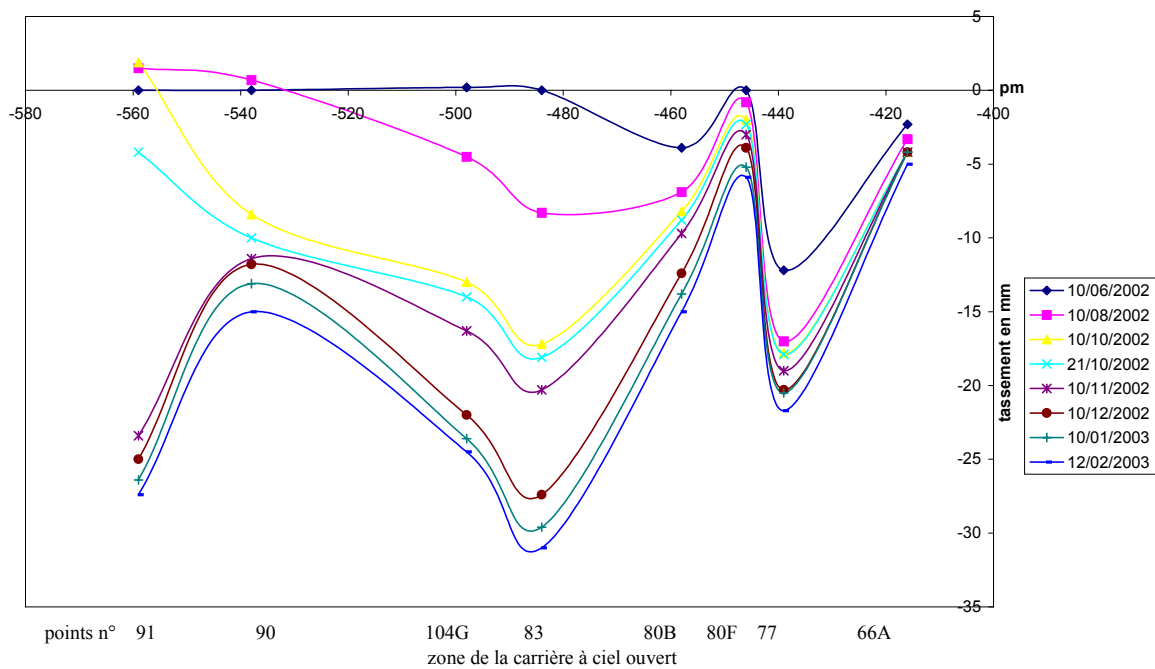
tassement dans l'axe du hall

Les tassements sont eux beaucoup plus significatifs. Au cours du creusement du hall, ils ont été plus importants que ceux prévus allant localement jusqu'à 30 mm au lieu de 10 calculés et autorisés. En revanche, la cuvette de tassement est pratiquement limitée à l'aplomb du hall. Les tassements seront une préoccupation constante du maître d'œuvre. Il demandera, par exemple, un renforcement du soutènement au niveau de l'avenue de Choisy. Au niveau des carrières, les tassements ne se stabiliseront que très tardivement après l'excavation du stross. Dans la zone de l'effondrement, les tassements étaient stabilisés.

Les tassements importants ont toujours inquiété le maître d'œuvre, à cause des répercussions sur le bâti, mais les divergences entre les tassements calculés et ceux observés ne sont jamais interprétées en terme de caractéristiques des terrains, donc de stabilité globale de l'excavation. Aucune relation n'apparaît entre les observations faites en tunnel et les tassements

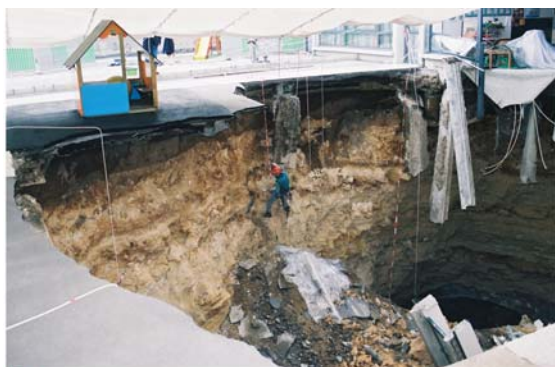
571n22a - 05/03/2003

La première observation des bords du fontis fait ressortir une différence nette entre les bords droit : -calcaire bien stratifié, en bancs peu épais- et gauche -pas de stratification-. Ce bord gauche du fontis semble correspondre à une fissure ouverte avec des traces de circulation d'eau et d'altération du calcaire, cette fissure étant localisée à la limite du piedroit. Une légère anomalie de la structure est aussi visible. D'une manière plus générale, le calcaire grossier supérieur apparaît particulièrement fissuré dans la zone de l'effondrement, (une fissure verticale est également apparente côté nord), la direction principale des fissures verticales est sensiblement parallèle à la direction du creusement, mais il existe une deuxième famille, moins marquée, dans une direction perpendiculaire.

bord gauche du fontis

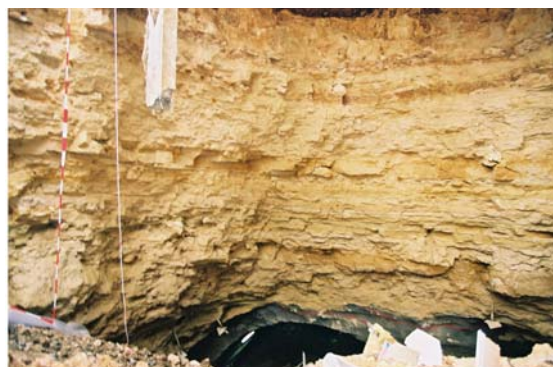
570n18 - 05/03/2003

bord droit du fontis
